ІНЖЕНЕРНИЙ МЕНЕДЖМЕНТ ДІАГНОСТИЧНИХ ПАРАМЕТРІВ ДВИГУНІВ ЗЕРНОЗБИРАЛЬНИХ КОМБАЙНІВ

Engineering management of diagnostic parameters of grain harvester engines

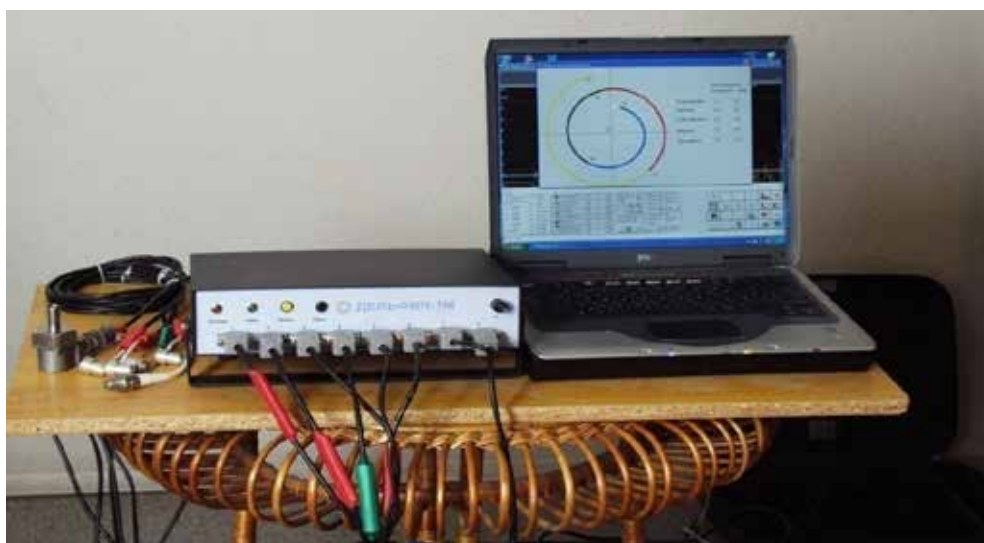
Рис. 1. Стенд віброакустичної діагностики «Дельфін-1М»

Багатофункціональність полягає в можливості контролю основних параметрів стану механічних систем одним приладом, наприклад, стенд віброакустичної діагностики «Дельфін-1М», дозволяє проводити аналіз коливань в тимчасовій і частотній областях, рівня ударних імпульсів і частоти обертання. Можливість реєстрації декількох параметрів дозволяє – контролювати середньоквадратичне і пікове значення параметрів вібрації. Накопичення даних, статистичної інформації для відстежування зміни стану механічних систем в часі, виконується як за допомогою вбудованих засобів, так і за допомогою зовнішніх – програмного забезпечення встановленого на комп'ютері. Формування, ведення, зберігання, обробка і аналіз діагностичної інформації повинне здійснюватися із застосуванням комп'ютерної техніки, для чого засоби діагностики повинні мати нагоду сумісної з ними роботи (рис. 1).

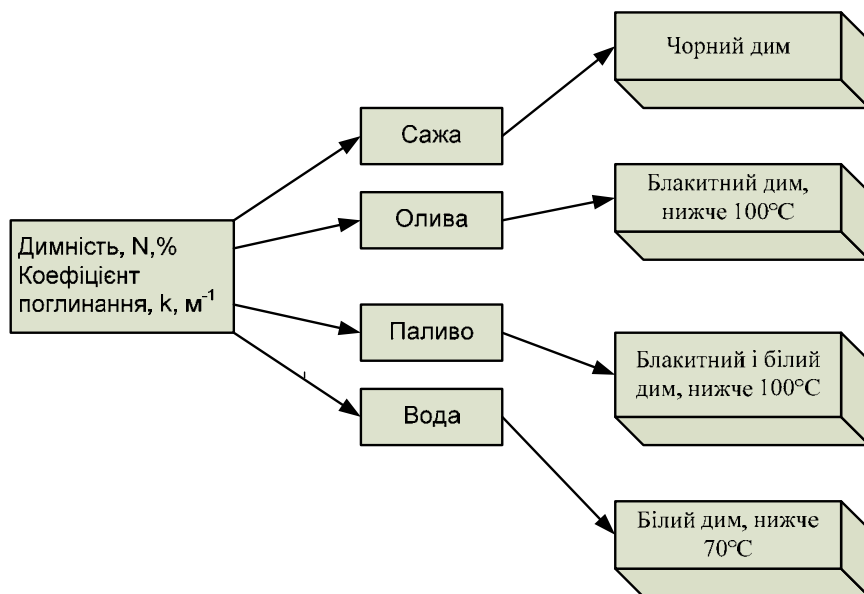
Рис. 2. Фактори димності випускних газів і склад твердих часток

Так зване «безкровне» вимірювання із зажимним датчиком тиску дозволяє не розбирати апаратуру впорскування, що попереджує забруднення точних деталей розпилювача і ПНВТ, яке неминуче при монтажі-демонтажі. Для приведених нижче вимірювань використовувався тестер 845 фірми AVL, в якому криві тиску впорскування можуть відобразитися один над одним для восьми паливопроводів високого тиску. Димомір типу «Хартрідж» є в розпорядженні крупних майстерень для попередньої оцінки димності відпрацьованих газів (далі – ВГ) без великих витрат часу (Fu et al., 2020). Для більшості приладів по вимірюванню димності ВГ є спеціальні програми по пошуку несправності, які виключають постійні вимірювання дійсних значень димності ВГ, що проводяться при пуску двигуна і на режимі холостого ходу. Для визначення димності ВГ при повному навантаженні і максимальною (обмежуваною регулятором) частоті обертання колінчастого валу реєструються покази димоміра на режимах вільного прискорення (Savinyh et al., 2018). Прилад для вимірювання димності ВГ типу «Хартрідж» оцінює відпрацьовані гази на просвіт, тобто точно так, як і це визначає своїм зором людина, тому цей прилад іноді називають «каліброваним оком» (Masek et al., 2017). Непрозорість ВГ визначається наявністю частинок сажі, незгорілого палива, моторної оливи і водяної пари (рис. 2).

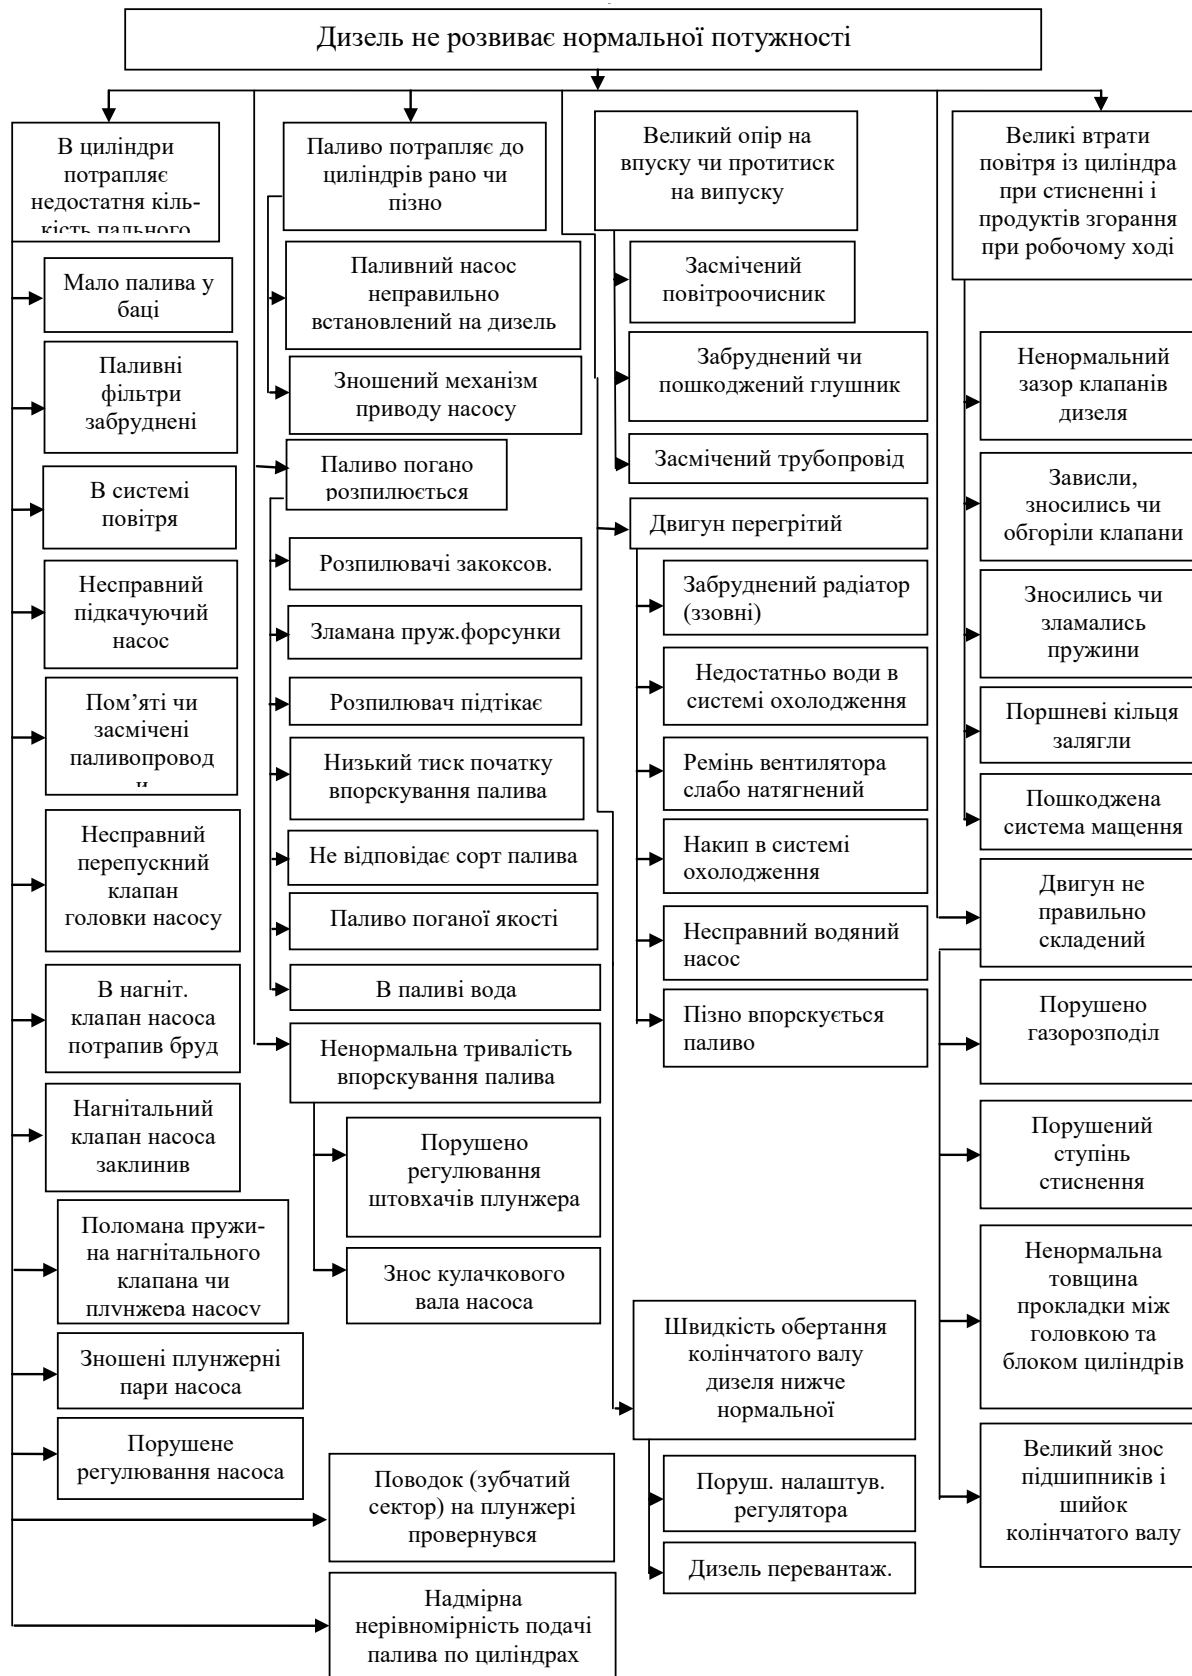
Рис. 5. Алгоритм пошуку причини зниження потужності двигуна

Основні причини зниження потужності приведені на рис. 5.

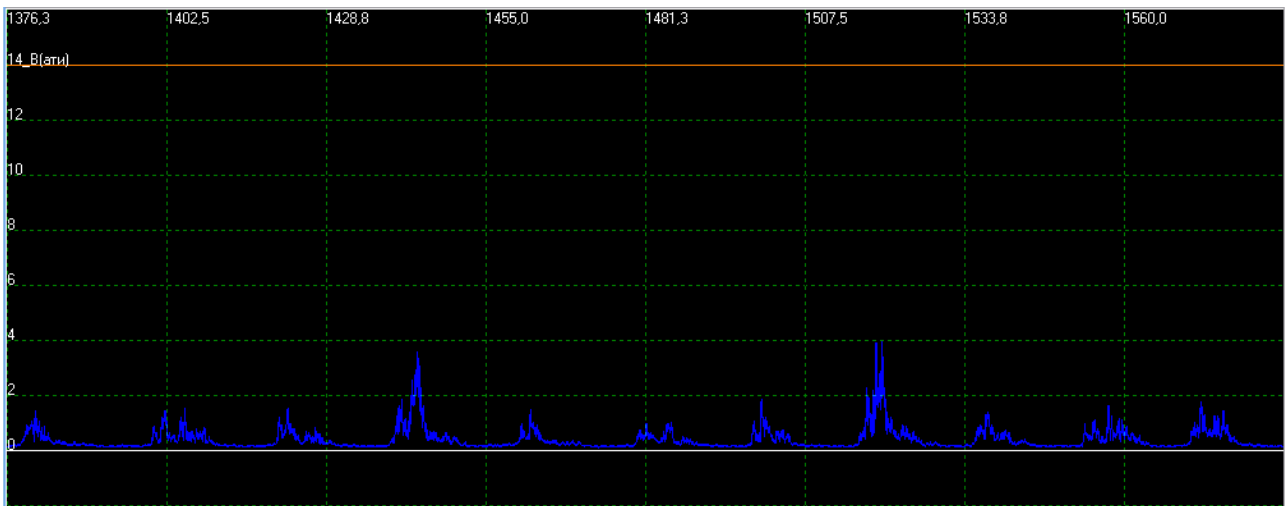
Рис. 9. Показники датчика прив'язки «дизель» на холостих обертах двигуна

При детальному розгляді та аналізі проведених досліджень виявили певні закономірності та особливості роботи паливної апаратури дизеля, які необхідно враховувати при її діагностуванні. Так на холостих обертах (740 хв^{-1}) датчик прив'язки «відчуває» роботу всіх плунжерів ПНВТ двигуна. Визначити на якій саме ЛВТ стоїть датчик можна лише по найбільшій амплітуді графіка спрацювання плунжера (див. рис. 9).

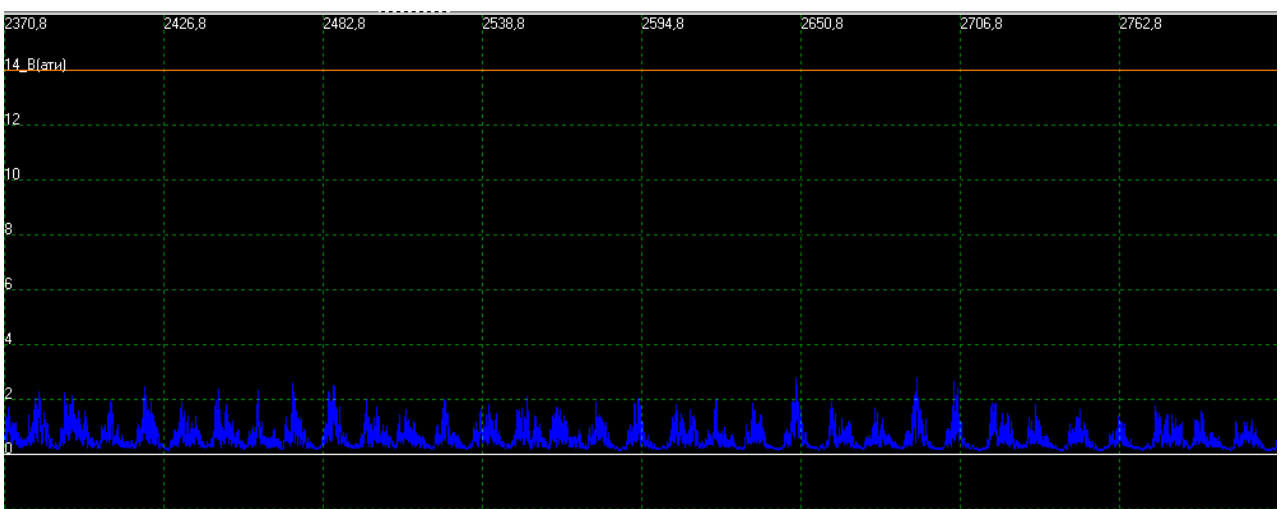
Рис. 10. Показники датчика прив'язки «дизель» при перехідному режимі розгону двигуна

визначення на графіку ЛВТ до якої кріпиться датчик, так як графік приймає форму, яка зображена на рис. 10.

Це пов'язано з тим, що під час зниження обертів колінвалу двигуна знижуються і оберти кулачкового валу ПНВТ, відповідно знижується і поступальний рух плунжерів, що веде за собою невелике зниження тиску у ЛВТ, яке характерне для рядних ПНВТ. Це все впливає на процес зняття сприйняття інформації датчиком, який реагує на мікродеформацію трубок ЛВТ.

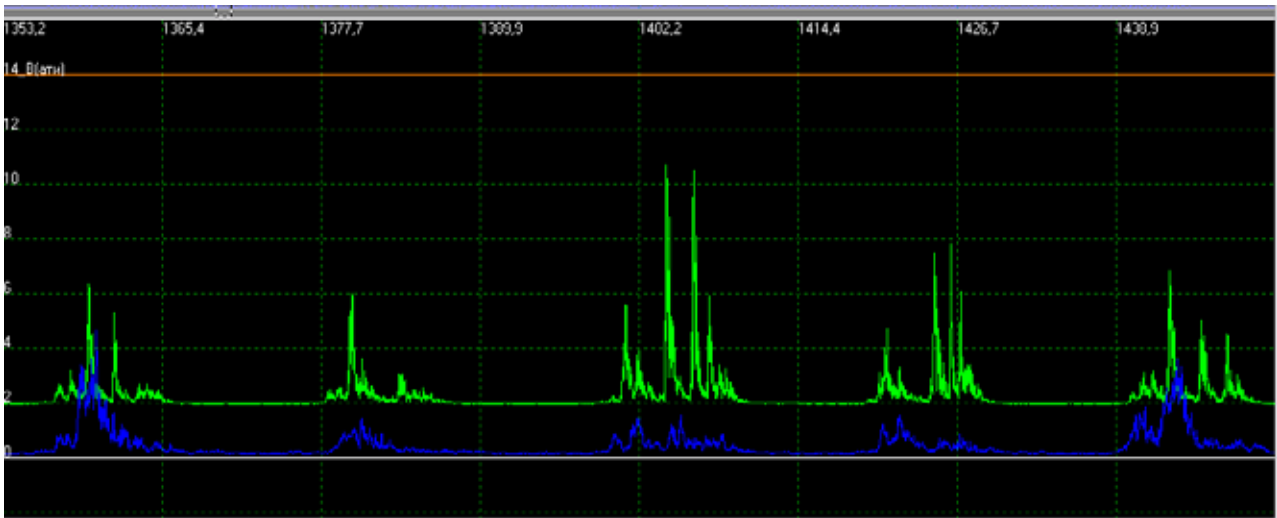
Рис. 11. Дефект приводу ГРМ 3 циліндра

Діагностуючи паливну апаратуру комбайна паралельно знайшли дефект в районі 3 циліндра головки двигуна. Дефект викрив себе непригамним для цього місця сплеском УЗ. Зробивши спектральний аналіз, отримали дані дефекту на частоті 2000...4000 Гц. і підказку «оливне голодання валів». Проаналізувавши графіки і роботу двигуна в цілому дійшли висновку, що це дефект приводу клапанів 3 циліндра, але механізатори не придали цьому факту великого значення. Через 2 місяці механізатор проводив перевірку зазорів клапанів ГРМ і виявив, що на 3 циліндрі втулка одного коромисла приводу клапана розламана, а друга вилізла зі свого місця посадки. Дефект приводу ГРМ 3 циліндра зображено на рис. 11.

Найбільші сплески знаходяться в положеннях відповідно до роботи випускного та впускного клапанів

(рис. 11: верхній графік – УЗ головки циліндрів, нижній – прив'язка першого циліндра). На рис. 12 датчик УЗ чітко уловлює дефект ГРМ 3 циліндра, який добре видно на фоні нормальної роботи інших циліндрів.

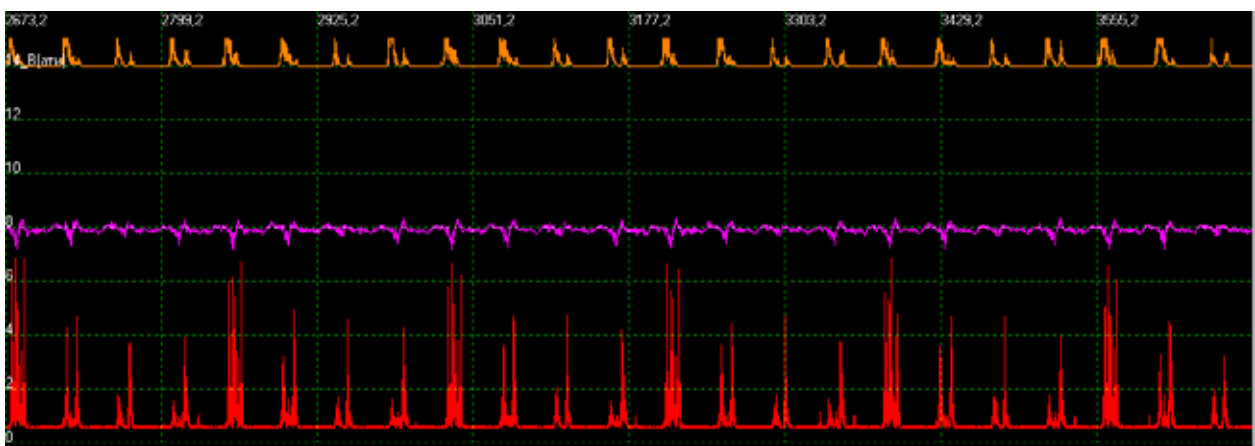
Рис. 12. Дефект приводу ГРМ 3 циліндра

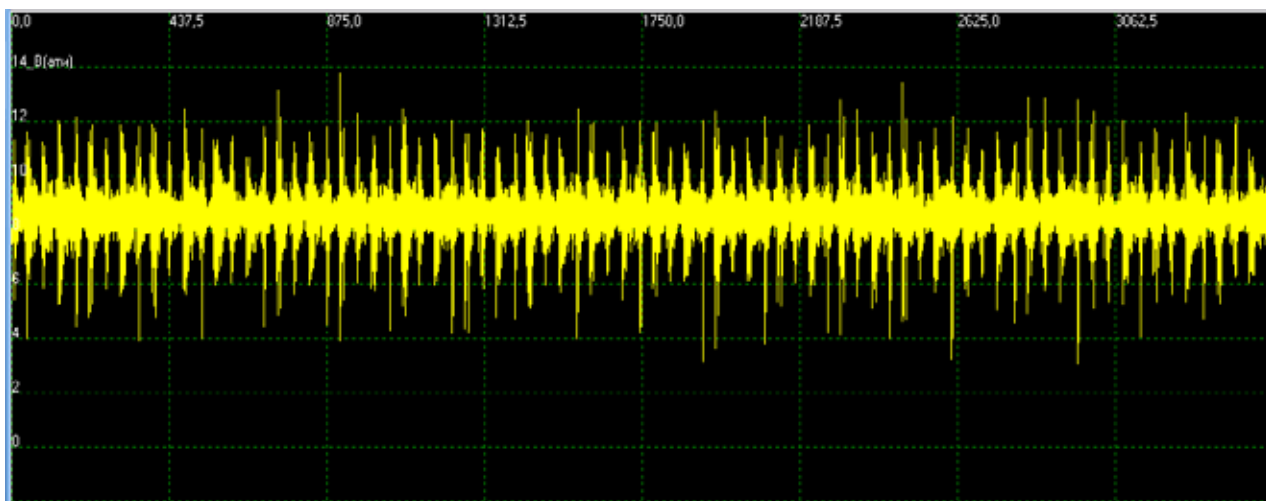
Рис. 14. Робота форсунки другого циліндра

Дослідивши роботу форсунки другого циліндра виявили дефект, а саме: закоксування посадочного місця голки розпилювача. Це видно по осцилограмі, зображеній на рис. 14: відсутність різких сплесків закриття форсунки знаменує про утруднений рух голки розпилювача і нечітке закінчення процесу впорскування палива до камери згорання.

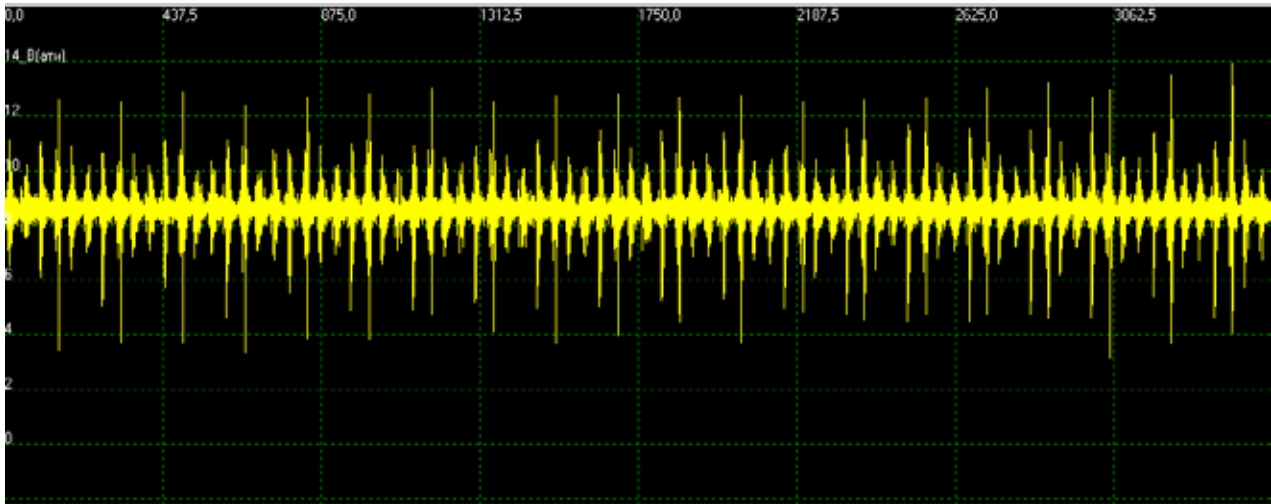
Рис. 16. Робота форсунки четвертого циліндра

Результати діагностування форсунки четвертого циліндра зображені на рис. 16. Така картина відповідає нормальній роботі форсунки. Загалом по цій форсунці дефектів не виявлено.
